潮風害について*

A Report on the Influence of Salt Wind on Plant Materials*

Bulletin of The Hiroshima Botanical Garden, No.13:51-67,1991.

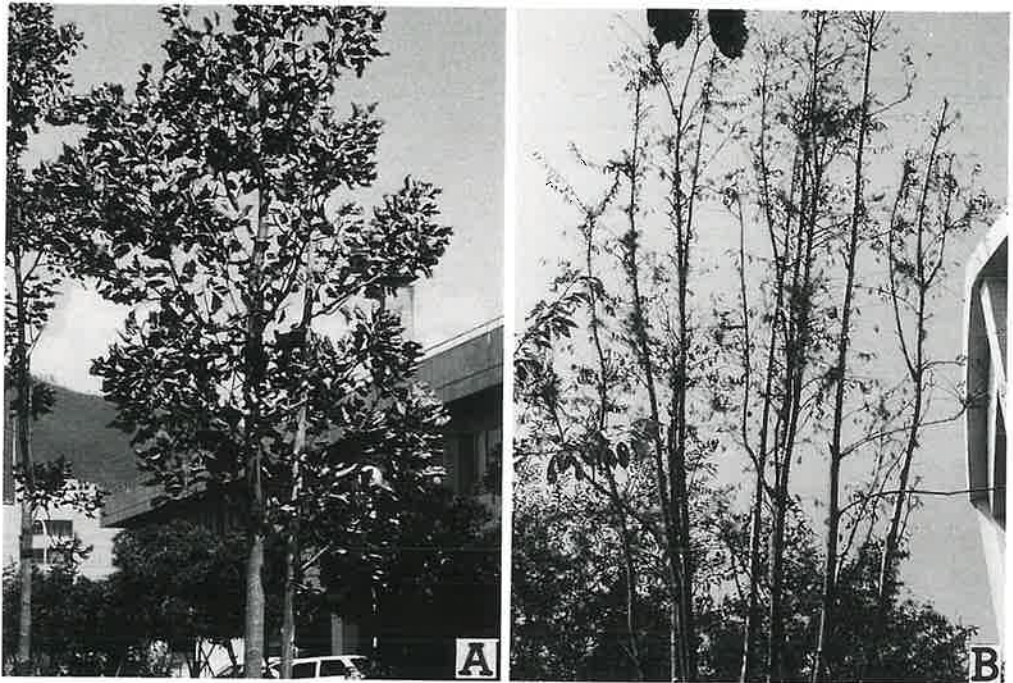
潮風害の症状. A, アメリカフウ (全ての葉が黄変). B, チャンチン (ほとんど落葉).

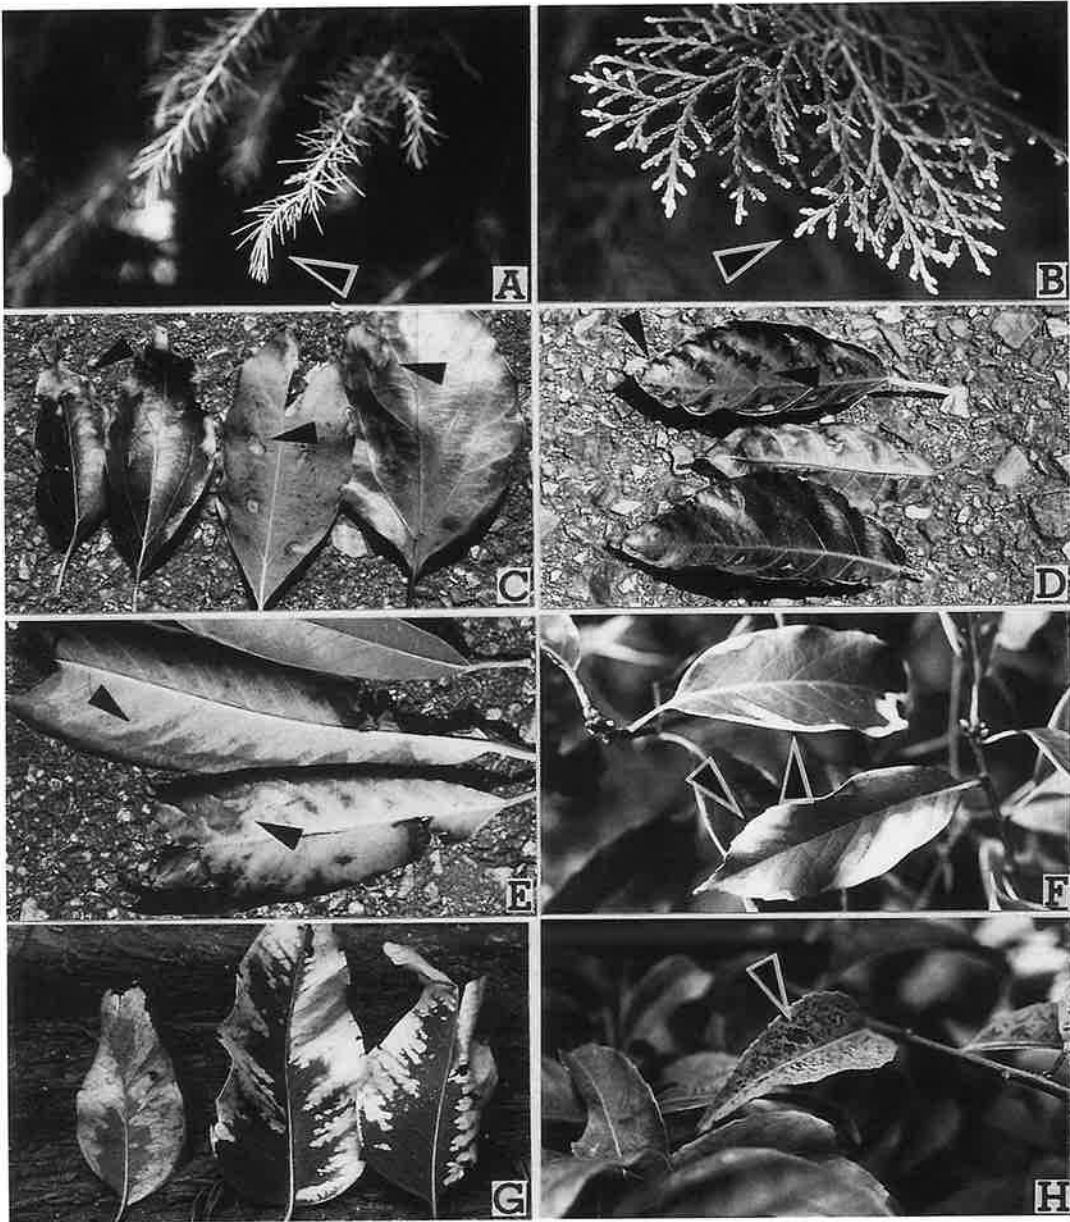
調査した28種のうち、2カ所以上に出現したのは15種であった。これらの多くは平均被害程度が0~0.7の範囲にあって潮風害は小さかった。ただし、ウバメガシ、シラカシ、クスノキ、ヒマラヤスギは平均被害程度が0.9~1.0と比較的高く、これらの種はこの型の中では潮風害を受け易いことが分かった。また、ヒマラヤスギの被害は、新芽の数cm~10数cmに限って見られるという特徴があった。一方、カイズカイブキとモッコクは全く被害が見られなかった。

潮風害の症状. A, ヒマラヤスギ (新梢先端). B, コノテガシワ (葉の先端). C, クスノキ (葉縁部). D, サングジュ (葉縁部と葉脈に沿った葉身). E, ユズリハ (葉縁部). F, アラカシ (葉縁部). G, ユーカリ (葉縁から主脈にかけて). H, ナナミノキ (葉肉部).

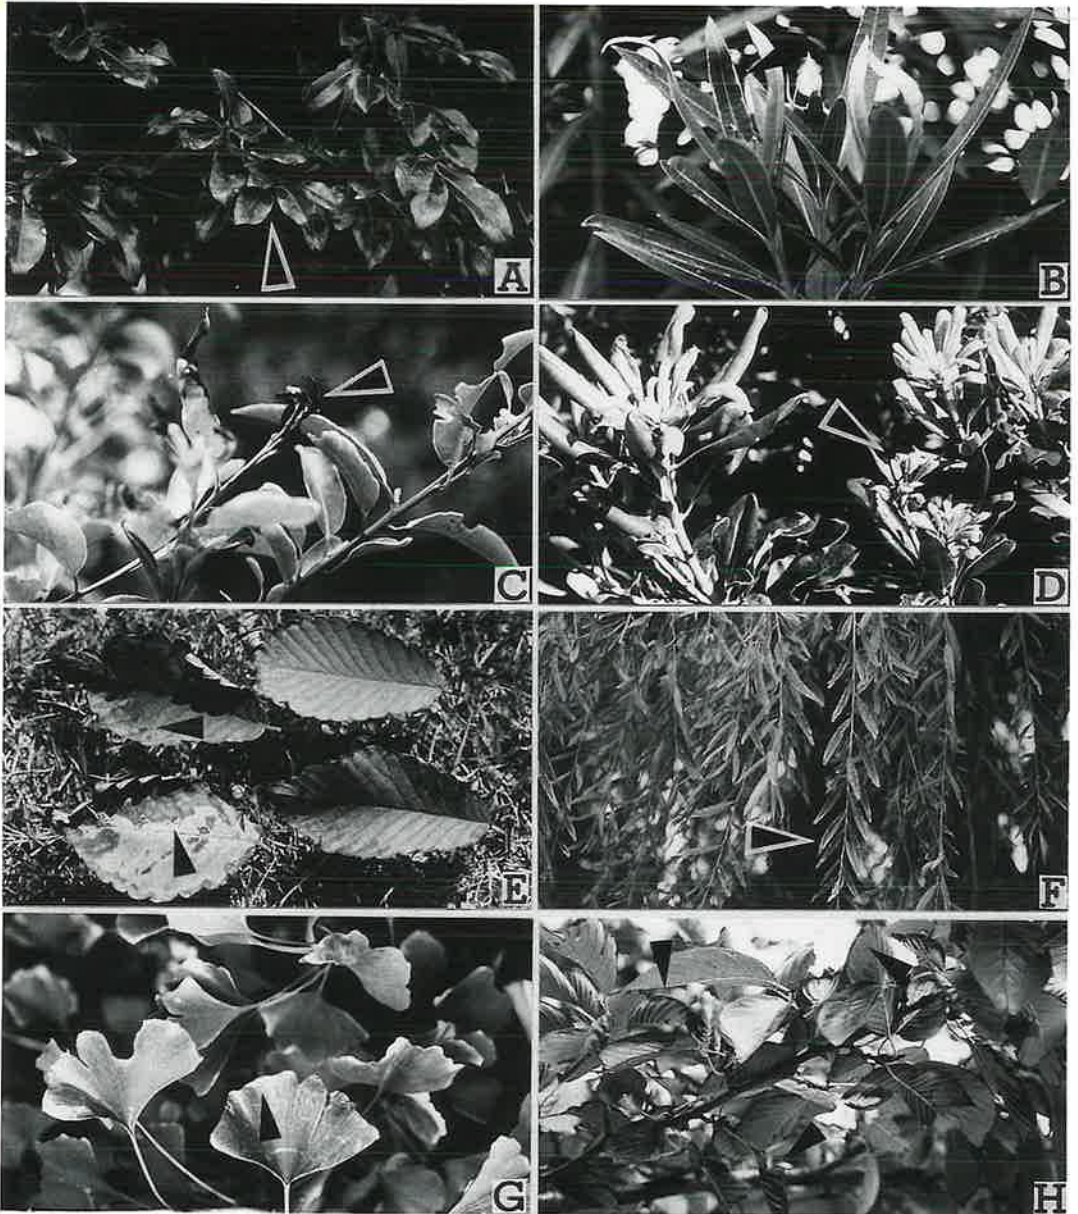
潮風害の症状. A, タブノキ (主に葉縁部). B, キョウチクトウ (葉縁部). C, トウネズミモチ (新梢先端). D, トベラ (新葉先端). E, ケヤキ (葉縁部). F, シダレヤナギ (主に葉先端). G, イチョウ (葉縁部). H, ソメイヨシノ (葉縁部).

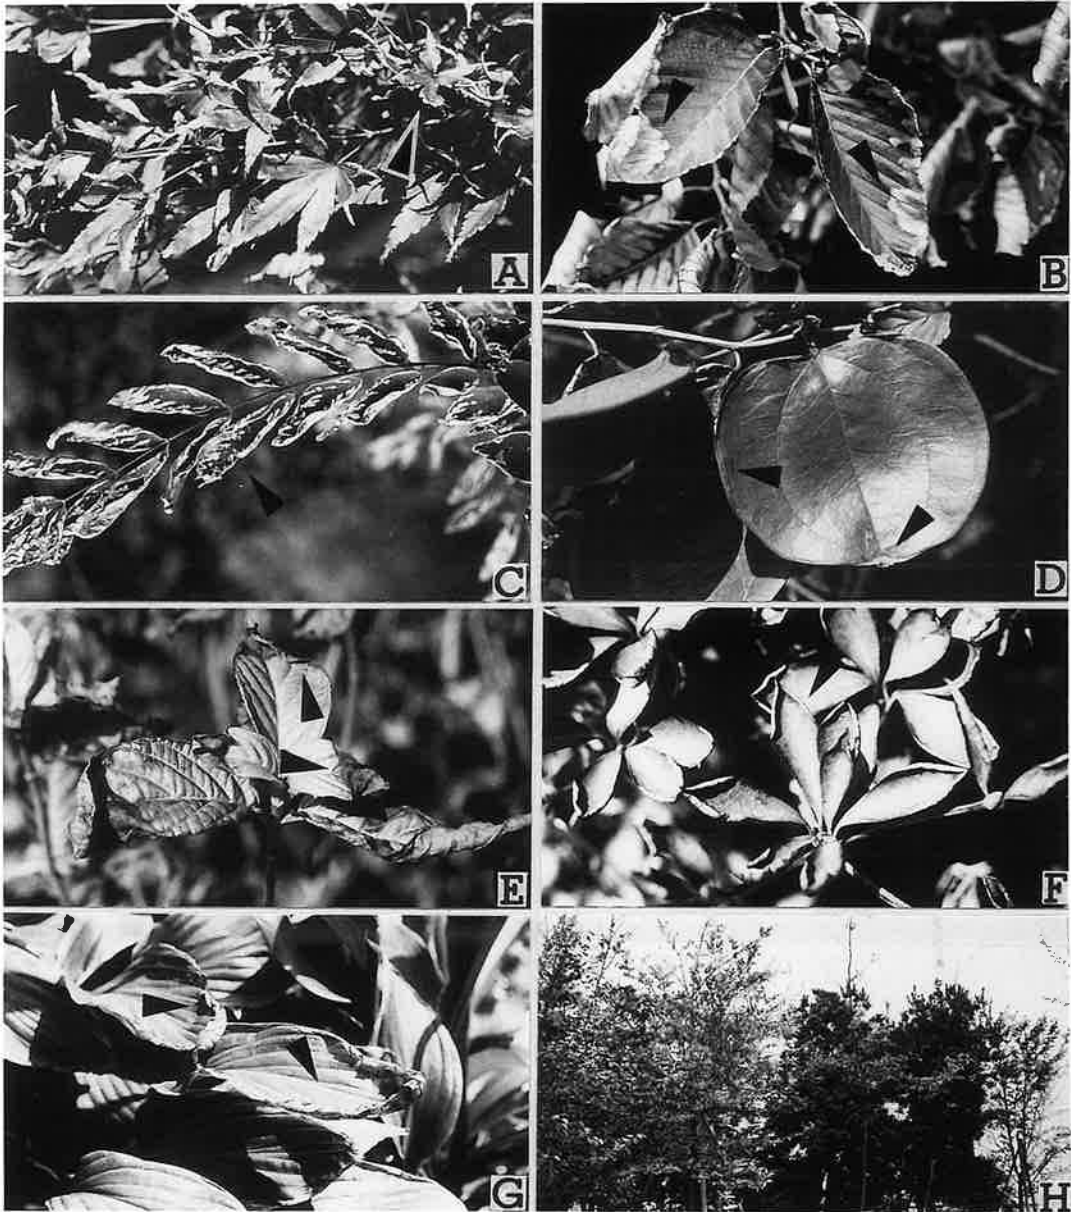
潮風害の症状. A, ヤマモミジ (葉縁部). B, オオバヤシャブシ (葉縁部). C, ニセアカシヤ (小葉全体). D, サルトリイバラ (葉縁部). E, ガクアジサイ (葉先端). F, ドウダンツツジ (葉縁部). G, ギボウシ (葉縁部). H, ナツツバキ (全ての葉が黄変).
