台風19号による樹木の被害について

吉岡敏彦

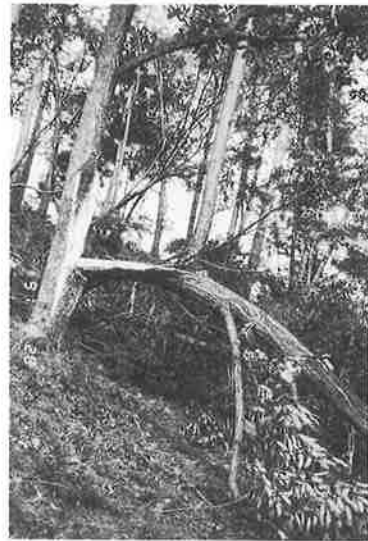
平成3年9月27日に通過した台風19号（最大瞬間風速59.8m/s）による樹木の直接被害は表のとおりである。

また、台風の風で樹冠が揺さぶられることによる根系への被害、塩害と思われる被害により、アカマツ約300本が二次的に枯死した。

このうち、全倒・幹折れ木については伐採処分し、半倒木については、立て直し支柱を施し樹勢回復を期待した。
