6月29日の集中豪雨被害状況及び台風18号による樹木の被害について

1. 6月29日の集中豪雨被害について

2. 台風18号による樹木の被害について

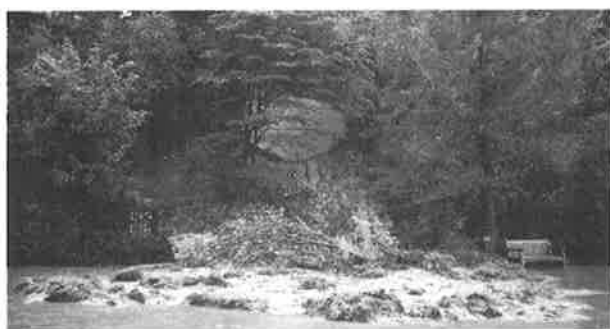
6月29日は、朝から雨が降っており、当園の観測では日降水量は250mmを記録した(広島方気象台で観測された日降水量は96.5mm)。特に13時から15時の2時間に、そのうち150mmあまりが降っていた。この集中豪雨により園内11ヶ所(図1参照)で土砂崩れ等の被害があり、うち5ヶ所で植栽されていた植物が流出した土砂に押し流されたり、埋まったりした。この集中豪雨と6月23日から続いた長雨のため、緩んでいた地盤が一気に崩れだしたものと思われる。

集中豪雨による土砂崩れ(芝生広場周辺)

復旧は、ただちに流出した土砂の撤去とブルーシートによる崩壊箇所の保全を行ない、チシマザクラなどの標本木については、鉢植えにして保護した。崩壊箇所の復旧工事後に植栽を行なっていく予定である。

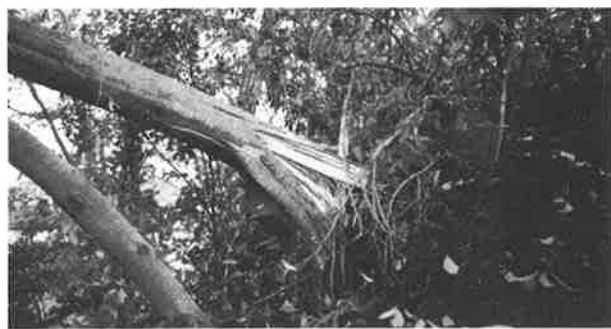
平成11年9月24日に通過した台風18号(最大瞬間風速49.6m/s)によって樹木、花壇、施設に大きな被害が発生した。樹木の被害及び場所については表、図2のとおりである。

強風による被害(日本庭園奥)

このうち、全倒・幹折れについては伐採処分し、半倒木については、起こしたあと支柱を設置し、樹勢の回復を期待した。他に、高木の枝折れが約60本あり、剪定により対応した。また、花壇の被害は、強風による倒伏、損傷が主で、約226㎡、9,600株を植え替えた。なお、平成3年同時期の台風19号で被った大きな潮風害(栽培記録第13号参照)は見られなかった。

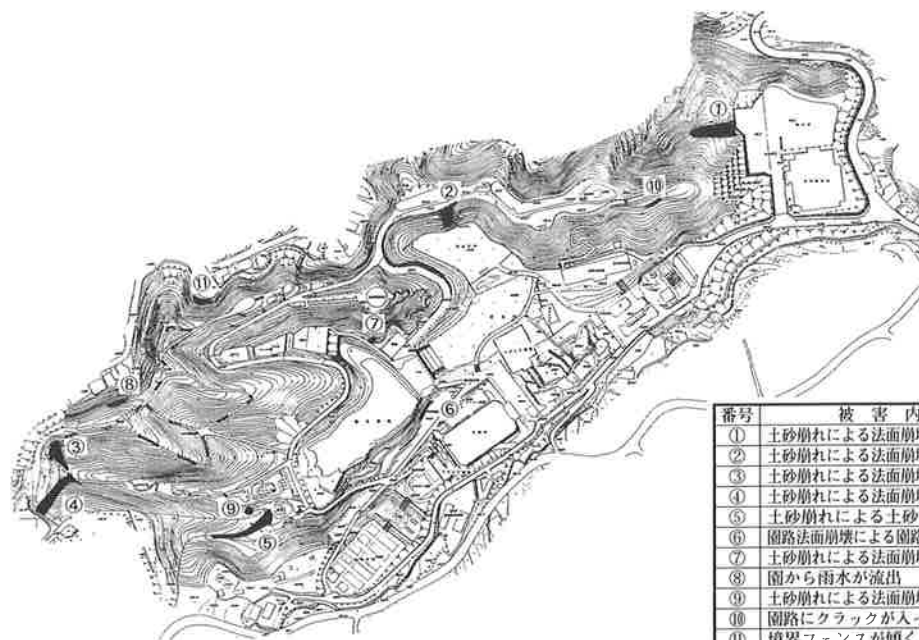
図1. 6月29日の集中豪雨被害

番号	被害内容	植物被害
①	土砂崩れによる法面崩壊(10m×30m)	レンギョウ、ユキヤナギ流失
②	土砂崩れによる法面崩壊(4m×10m)	チシマザクラ流失、芝埋没
③	土砂崩れによる法面崩壊(5m×10m)	ヤマアジサイ流失、エビネ埋没
④	土砂崩れによる法面崩壊(7m×10m)	ヤマアジサイ流失、エビネ埋没
⑤	土砂崩れによる土砂流出	スギ倒伏
⑥	園路法面崩壊による園路崩壊で通行不可	
⑦	土砂崩れによる法面崩壊(5m×5m)	
⑧	園から雨水が流出	
⑨	土砂崩れによる法面崩壊(5m×5m)	
⑩	園路にクラックが入っている(10m)	
⑪	境界フェンスが傾く

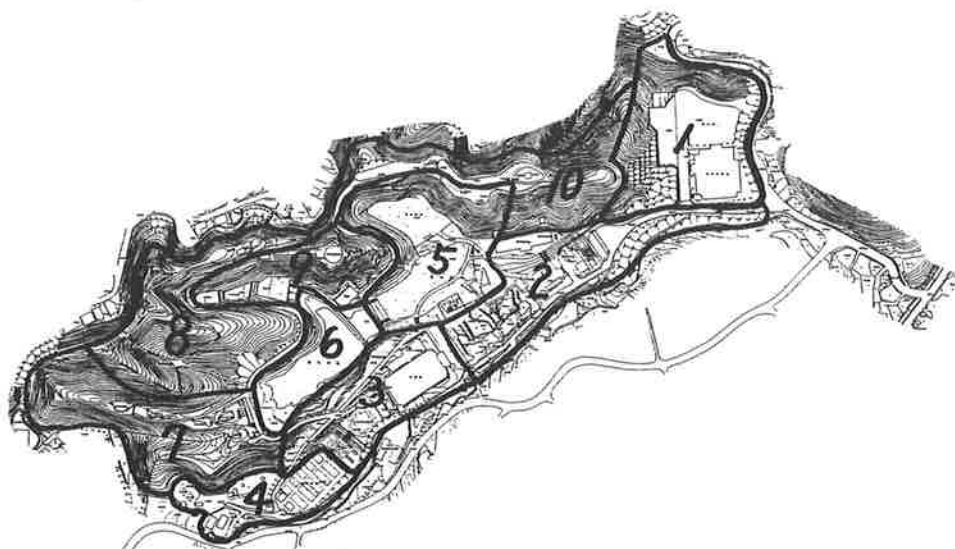
図2. 台風18号による樹木の被害地区区分図

区分	地区	樹 種	全倒、幹折れ	半倒	枝折れ	計
植 栽 樹 木	①	ヤエザクラ	1	1		2
	②	スギ、ヒノキ、ケヤキ	6			13
		クスノキ、シイノキ、ケヤキ			7	
	③	スギ	4			9
		ケヤキ		1		
	④	センダン、オオシマザクラ			4	2
		クロマツ	2			
	⑤	シナサワグルミ、アメリカフウ	8			40
		シナサワグルミ、ヤマボウシ、スモモ、カリン、クラタエグス、オンダボダイジュ、ヤエザクラ(祇女、水上、琴平)、フユザクラ、ハナミズキ、シナマンサク		16		
		ソメイヨシノ、スモモ、サトザクラ、シナサワグルミ			16	
⑦	スギ	4			4	
⑧	アカシア、シナアブラギリ	5			28	
	シナノキ、ヒトツバカエデ、ハンノキ、イイギリ、ハウチワカエデ、ヒメコマツ、ウリハダカエデ、ブナ、カナダアカカエデ、クエルカス、エンジュ、トチュウイヌブナ、サワグルミ、ユーカリ、ツノハシバミ、ウワミズザクラ、クリ、フサアカシア			13		
⑨	ケヤキ、ヤエザクラ、フサアカシア、クロガネモチ、ユズリハ	11			18	
	サクラ		2			
	ツバキ			5		
⑩	ヒマラヤシイダ、カマエシバリス、クプレサス、ヤマモモ、ビヌス、ポプラ、タブノキ、ダイオウマツ、ヤマモモ	20			65	
	アメリカキササゲ、バージニアマツ、ドイツトウヒ、モミ、サワラ、セコイヤメスギ、イタリアサイプレス、ヒノキ、カリトリリス、ユサン、コメツガ、ツガ、ヒマラヤシイダ、ネズ、ユガミマツ、アビエス、コロラドビャクシン			32		
				13		
		計	61	65	55	181
自 生 樹 木	全園	アカマツ	58		1	59
	①	クリ	1			1
	③	アベマキ			1	1
	⑤	シイノキ			1	1
	⑥	アカメガシワ	1			2
		アベマキ			1	
	⑦	シイノキ、クリ、ネム	3			3
	⑧	ヤマザクラ、リョウブ、シイノキ、クヌギ	5			5
		計	68		4	72
		合 計	129	65	59	253
