台風による倒木被害及び復旧状況

今年度の相次ぐ台風（平成 16 年 9 月 7 日－台風 18 号、29 日－21 号、10 月 20 日－23 号）の上陸は、園内の樹木に甚大な被害をもたらした。その台風の上陸状況と被害の顕著なものについて以下に記録する。

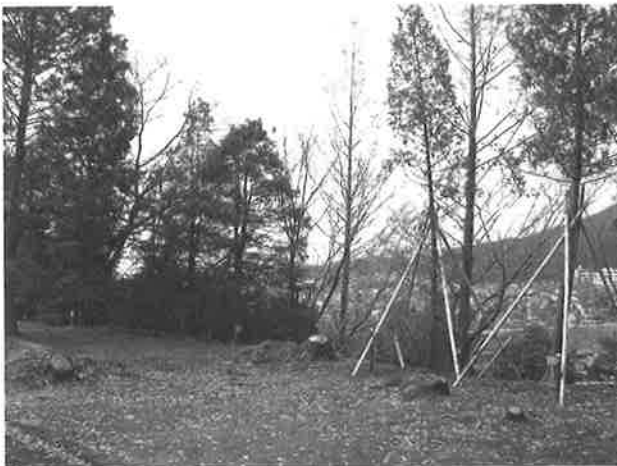
1. 台風 18 号は南風、21 号は北風、23 号は北東風の暴風雨で、特に 18 及び 21 号の被害が大きかった。
2. 18 号の倒木被害復旧途中での 21 号上陸により、復旧済み樹木が再度倒れた（セコイアメスギ、サワラ、バージニアマツなど）。特にセコイアメスギは、逆向きの風を伴った台風の相次ぐ上陸により双方向に倒れたため、一本は復旧し

写真 1. サワラの倒木復旧と伐採後の風景
(平成 16 年 12 月 21 日撮影)

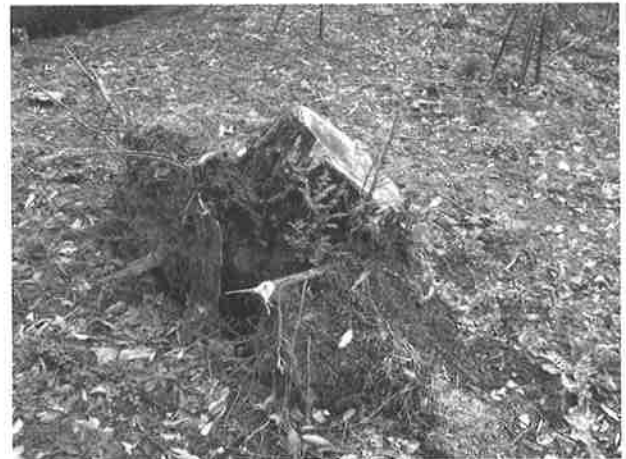
たが、一本は地上約 50cm から伐採した。しかし、その後ヒコバエが多数萌芽している（写真 1、2）。

写真 2. 倒木・伐採後のセコイアメスギの萌芽したヒコバエ (平成 16 年 12 月 21 日撮影)

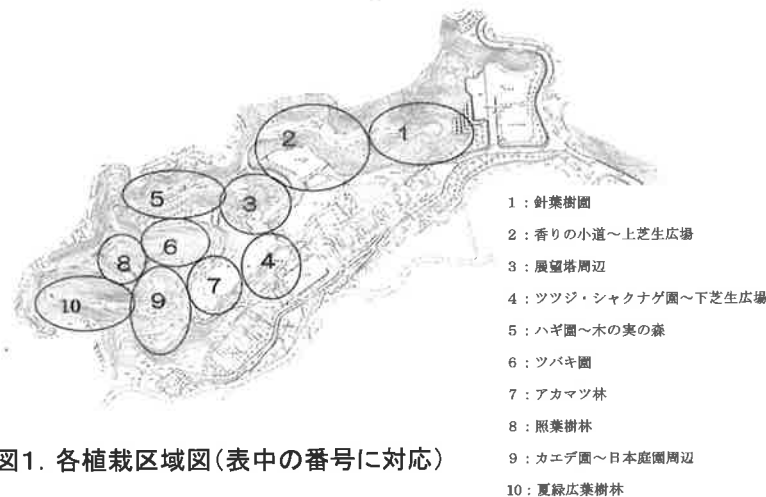
図 1. 各植栽区域図(表中の番号に対応)

3. 風当たりの強い南東端の針葉樹園、谷筋にあるツバキ園・カエデ園における倒木が特に多かった。
4. 展望塔周辺に植栽され、倒木となったユズリハ 4 本、コジイ 2 本は伐採撤去とした。その際、倒木に至った一因に、害虫の貫入による樹幹の食害もあると思われた。
5. 倒木被害により、香りの小道に植栽していたアメリカキササゲ（図-1 区域 2）を撤去し、ハギ園近くで同様に倒伏したトチュウ（図-1 区域 3）を移植した。アメリカキササゲは支柱による復旧を試みたが、太い根が全て断裂したため、立て直しても倒伏の危険が高いと判断し、撤去に到った。
