樹木ラベルの点検・補修について

山本昌生・藏田光紗・井上尚子

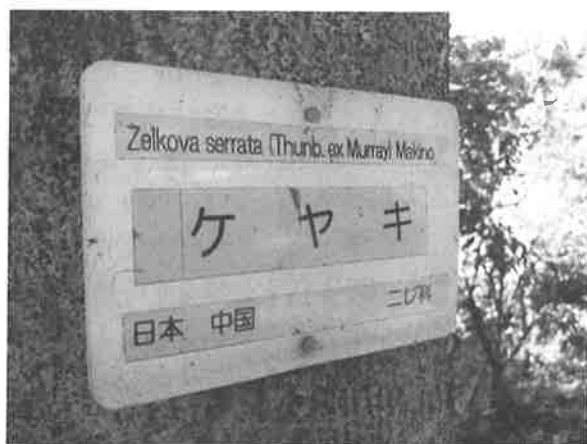
写真1 上下2ヶ所をクギでとめたラベル

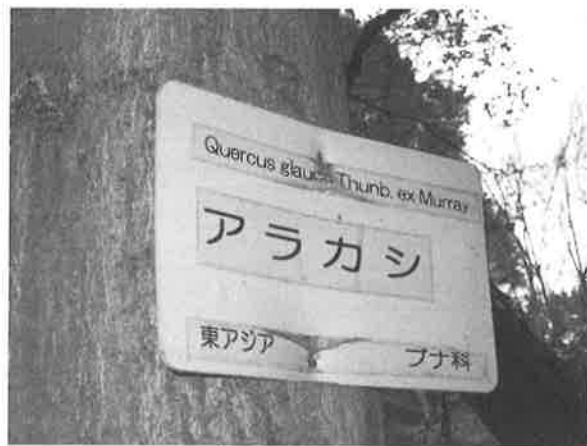
平成15年から取り付けてきたラベルであるが、樹木が大きくなるにつれて、クギが幹に食い込んでいたり木が破損も見受けられるようになった(写真2-3)。目立つ場所や指摘された樹木については、クギをゆるめるなどの手直しを行ってきた。しかし、目が届きにくい場所や補修しにく

写真2 クギを抜かなかったため折れ曲がったラベル

予想したよりも多くのメンバーが参加したため、4人程度の班を2つ作り、異なるエリアを分担して以下の作業をそれぞれの班が行った(写真4)。①樹木にクギが食い込み、クギの余裕がほとんどない場合はクギ抜きで少し抜いて3cm程度の隙間を確保する。原則として、クギの位置は上下2カ所とする。②ラベル面の汚れをぞうきんで拭き取る。③手入れしたラベルを記録する。④折れ曲がったラベルや割れたラベルは、新しいラベルを作り交換する。⑤ラベルがない樹木など、必要と思われる樹木には随時ラベルを新設する。11月6、12、19日の3日間 13:00～15:30に行った。3日間合計で26人のガイド

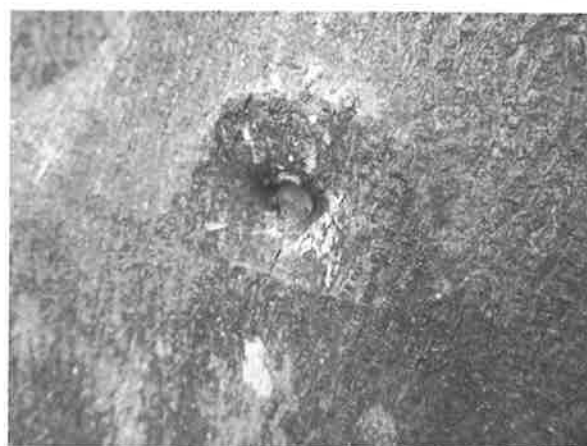
写真3 幹内に入り込み、抜くことができなくなったクギ(成長に支障はおきていない)

は、パソコンで作成したデータをピータッチ(ブラザー製)により印字したテープとしているが、経年劣化は大きな問題となっていない。樹木に影響が少ないとはいえ、今回点検したラベルの中には、ラベルが破損したり、クギが食い込み引き抜くこともできない状態もあった。このようなことがないように定期的な点検・補修が必要である。宮島でも同様の方法でラベルを設置しているが、毎年環境省の宮島パークボランティアによる点検・補修作業が行われている。今回参加したガイドボランティアからは、「たくさんの樹木のラベルや樹木を見るいい機会だった」、「大勢で作業をして楽しかった」という意見をいただいたので、来年以降も協力して作業を行いたい。

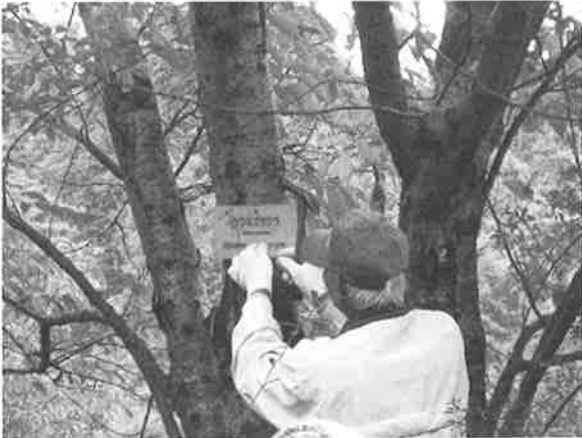
3日間で、合計400枚のラベルを点検し、うち149枚を補修した(表・写真4)。破損し新しいラベルに交換する必要があるのは18枚、これまでラベルがなく新規に追加が必要なラベルは15枚だった(表)。

写真4 ガイドボランティアによる補修作業
