# 広島市植物公園におけるナラ枯れの記録

佐藤祐輔

広島市植物公園（以下、植物公園）でナラ枯れおよびその原因となるカシノナガキクイムシと思われる昆虫が穿孔した樹木を確認したので報告する。

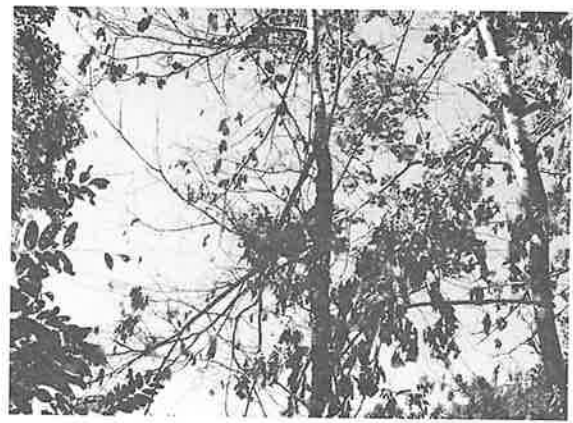
ナラ枯れとは、ブナ科の樹木が7月から8月にかけて葉が変色し枯死に至るブナ科樹木萎凋病の通称である（図1）。ナラ枯れは、カシノナガキクイムシ（以下、カシナガ）と呼ばれる小型甲虫が病原菌となるナラ菌を運ぶことによって生じる樹木の伝染病である。カシナガが繁殖のためにブナ科樹木の樹幹へ穿孔する際に、ナラ菌が樹木の内部に侵入、その後ナラ菌が樹木内部で大量に増殖すると通導組織が機能停止し、樹木が枯死に至る。カシナガが樹木に穿孔すると幹に2mmほどの穴が空き（図2）、被害木の地際にフラス（木屑や虫の排泄物などの混合物）が堆積する（図3）。

図1 ナラ枯れしたイギリスナラ

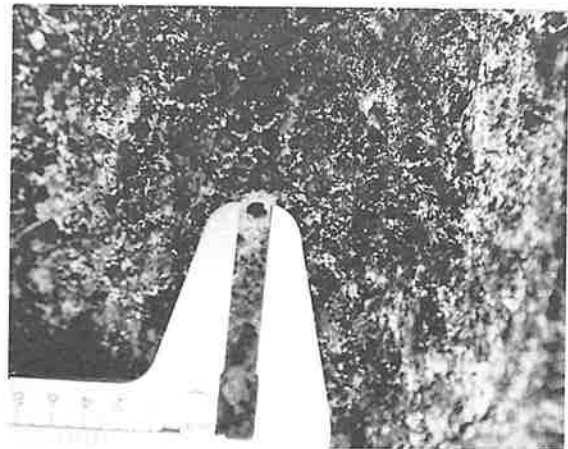
図2 樹幹に生じた穴

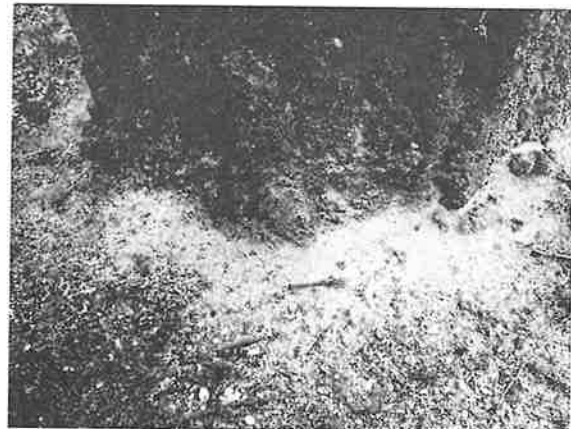
図3 株元に溜まったフラス

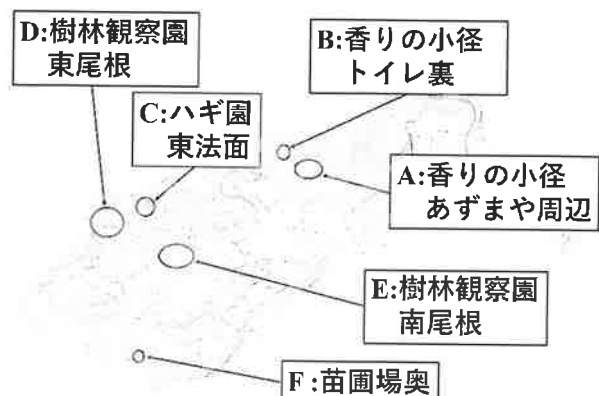
2020年7月末に植物公園内の香りの小径に植栽してあるブナ科樹木の枝が枯れていることを確認した。そのため同年8月8日に当該樹木を観察したところ、ミズナラの幹に小さな穴が多数空き、株元にフラスが堆積していることを確認した。この現象がカシナガの穿孔によって生じたナラ枯れだと判断したため、同日に園内の主なブナ科樹木を確認したところ合計15本のブナ科樹木からカシナガの穿孔による穴および株元のフラスの堆積を確認した。さらに、後日に追加で確認したものを加えると、同年12月28日時点で、合計10種24本のブナ科樹木からカシナガの穿孔による穴および株元のフラスの堆積を確認した（表1、図4）。それら樹木の平均胸高直径は37cmで幹周は117cmであった。また、来園者の安全を確保するために伐採を行った。2021年1月25日時点で、

図4 植物公園でナラ枯れが生じた区域

業者委託による伐採で15本、当園職員による伐採で2本の合計17本の伐採を完了した。

植物公園はブナ科樹木を展示用の標本木として育成しているため、伐採による樹木の更新を行うことが最善の対応策ではない。そこで、効果が認められているビニールシートで樹幹下部を被覆することや、殺菌剤の樹幹注入などの対策を行う予定である。ま、植物公園の敷地内には、植栽のブナ科樹木はもとより、コジイ、アベマキ、コナラなど自生のブナ科樹木が多く生育しており、かつその多くが大径木となっているため、植物公園の敷地内のブナ科樹木の全てに対して対策を講じることは現実的ではない。そのため、標本木などナラ枯れから守るべき樹種および株を選定する予定である。さらに、枯死した時の予備として、予めバックヤードで育苗を行う予定である。
