潮風害について*

A Report on the Influence of Salt Wind on Plant Materials*

Bulletin of The Hiroshima Botanical Garden, No.13:51-67,1991.

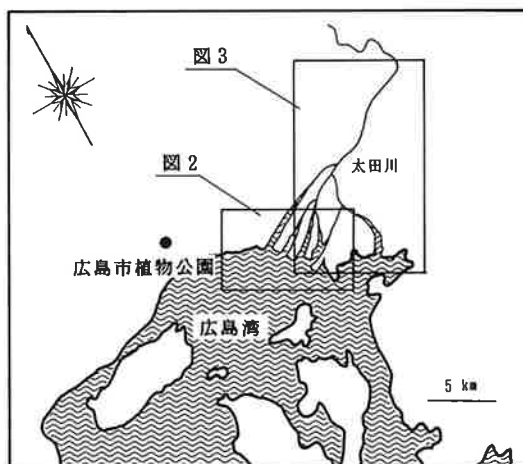
図1. 潮風害を調査した区域とその位置

当園は、海岸線から約6.5km離れた、瀬戸内海に面した南向きの緩傾斜面にあり（図1）、南北に細長く広がっている。標高は60mから153mまでの範

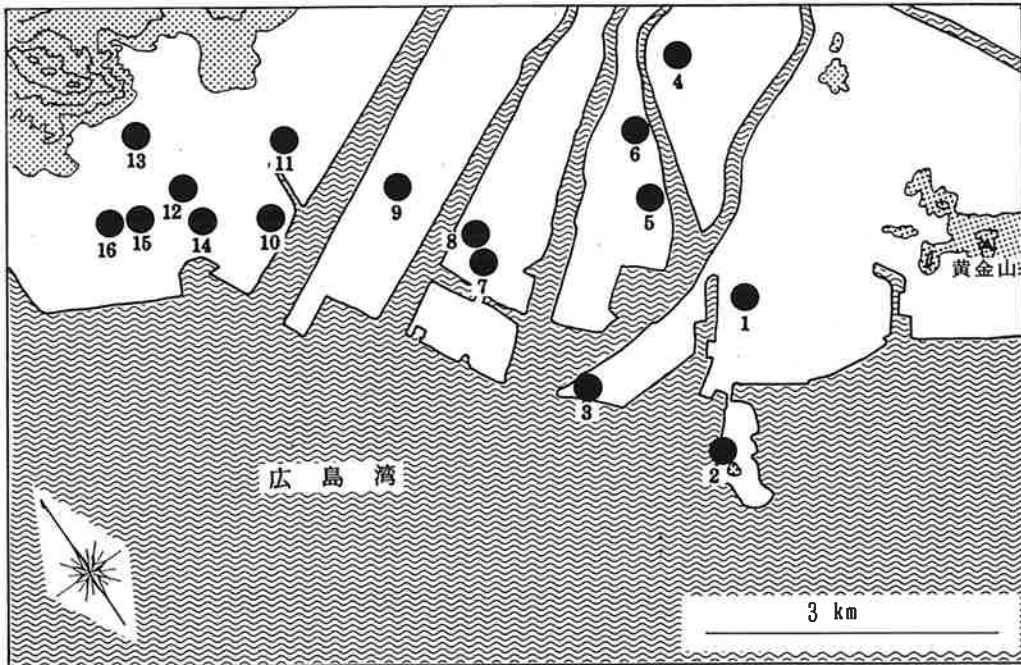
図2. 広島市沿岸部の調査地。1, 宇品第一公園。2, 元宇品。3, 出島公園。4, 広島市役所本庁舎。5, 吉島東公園。6, 吉島公園。7, 江波山公園。8, 江波皿山公園。9, 県営グラウンド。10, 扇一丁目。11, 草津公園。12, 西部埋め立て第8公園。13, 鈴ヶ峰B緑地。14, 西部埋め立て第6公園。15, サンブラザ。16, 西部埋め立て第5公園。

概観的な被害程度を表している。これらの二つの指数は概ね正の相関関係にあることから、外見上の被害が大きい場所は、海水飛沫を多く受けたと解釈することができる。しかし、扇一丁目と県営グラウンドでは、被害程度の平均が比較的低くなっている。これは、これらの二つの調査地では、潮風害を受けにくい常緑樹が多く植栽されているためと考えられる。また、被害の大きさは東西の位置に関係なく、ほぼ海岸線に近いほど大きくなっている。広島市役所本庁舎が海岸線からの距離のわりに二つの指数が高いことは、調査の際、被害を受けていない樹種を記録しなかったことが一因として考えられる。しかしながら、実際には被害を受けていない樹木は少なく、被害程度も比較的大きかった。これは、黄金山山頂で確認されたように、海水飛沫がかなり高くまで吹き上げられていることと、すでに述べたように、高層建築物が上空の風を下方に誘導するというところで説明される。

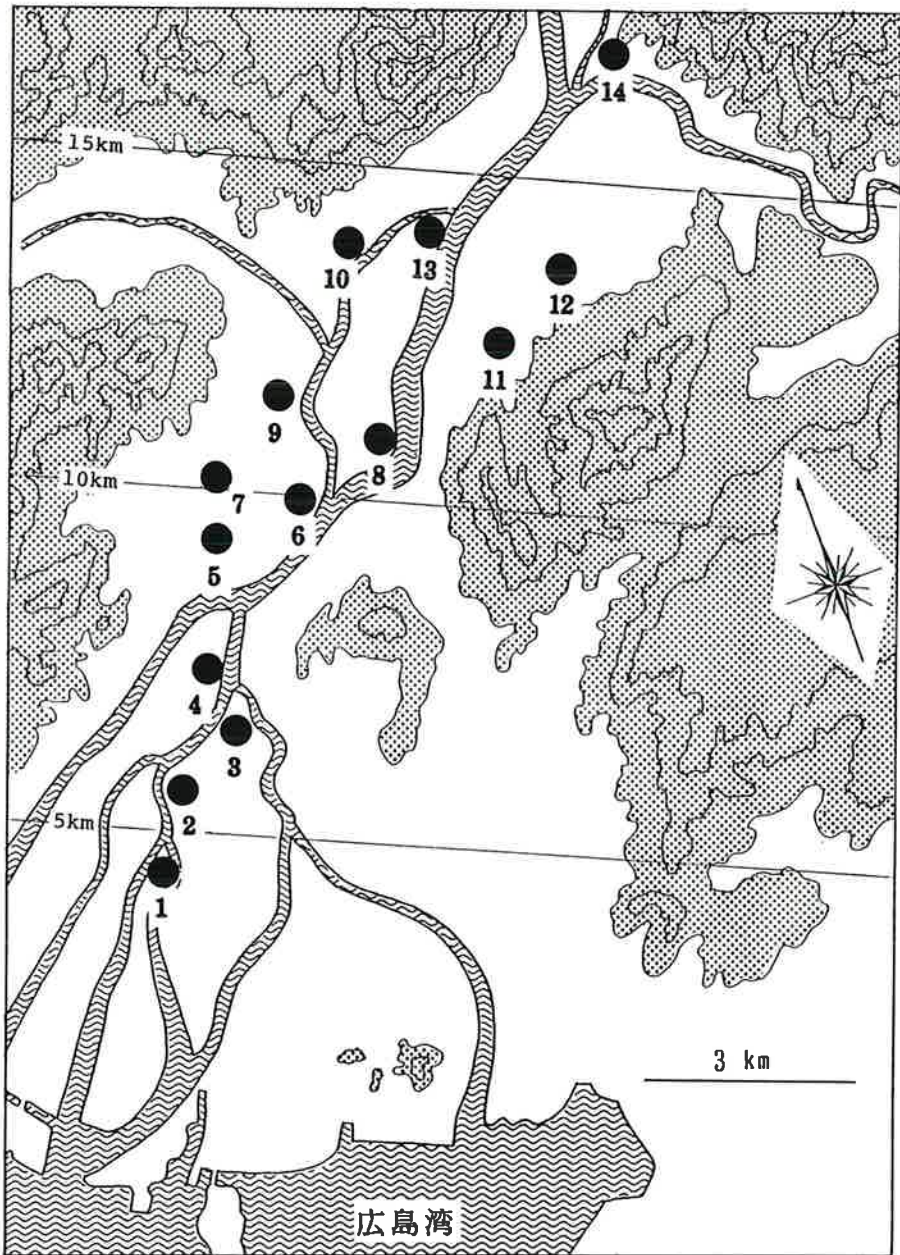
図3. 広島市郊外の調査地. 1, 平和記念公園. 2, 中央公園. 3, 白鳥公園. 4, 大芝公園. 5, 西原1丁目. 6, 西原公園. 7, 広島中央女子学園. 8, 東原1丁目. 9, 古市1丁目. 10, せせらぎ公園. 11, 口田南. 12, 落合南. 13, 高瀬堰. 14, 中島.

調査は、広島市平和記念公園から可部町中島(海岸線から直線距離で18km)まで、太田川と国道54号線に沿った14ヵ所で行った(表9、図3)。ここでは、前項の調査結果から潮風害の指標植物として選んだクスノキ、ヒマラヤスギ、ネズミモチ、アベリア、ケヤキ、イチョウ、ソメイヨシノについて被害程度を3段階に分けて記録した。
